# Dagvattenutredning för Dp. 229

## Kv. Växthuset

Hallstahammars Kommun

Projektnamn: Kv. Växthuset Hallstahammar

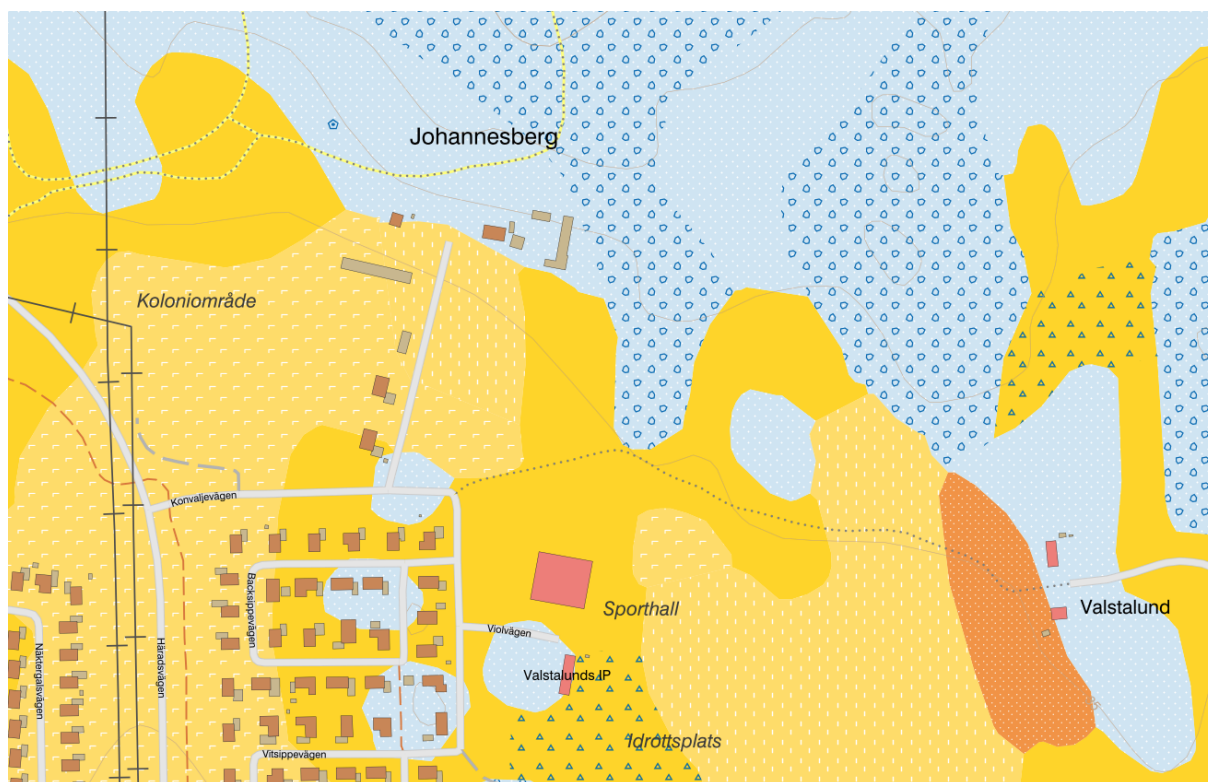
Figur 4.1. Jordarter inom området.

Planområdets topografi är relativt flackt i de östra delarna där marknivån varierar mellan ca: +32 och +34. Skogsområdet i den nordöstra delen av planområdet är mer kuperat där marknivån varierar mellan ca: +33 till +39. Enligt SGU's karta, se figur 4.1, består detaljplanens mark till största del av lera med vissa inslag av silt. Planområdet har i sin sydvästra del ett parti med sandig morän. Skogsområdet i nordöstra delen av planområdet består av sandig morän.

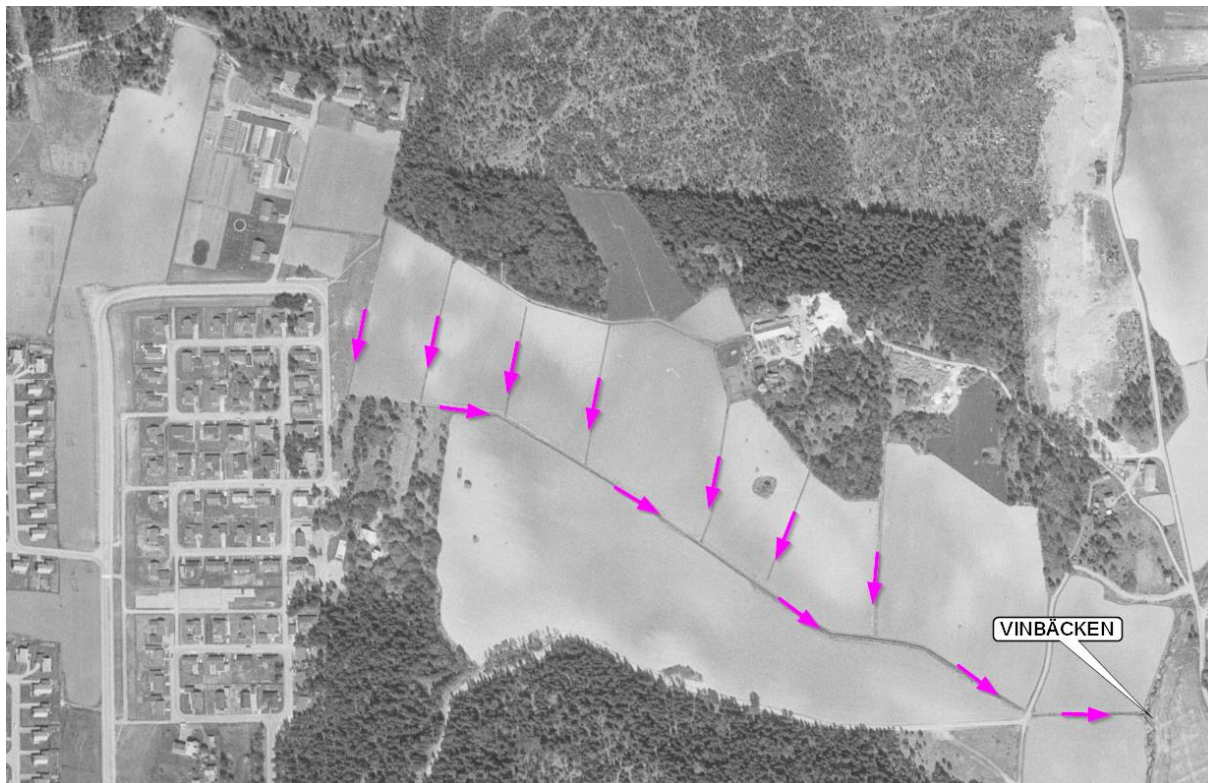
Figur 4.4. Flygbild över området taget 1975 med avvattning mot Vinbäcken.

Planområdets östra delar är delvis beläget på åkermark. Dagvattenhanteringen är uppbyggd kring olika dikessystem som leder dagvatten österut till Vinbäcken. I figur 4.4 visas hur området såg ut 1975 med diken markerade med lila flödespilar.

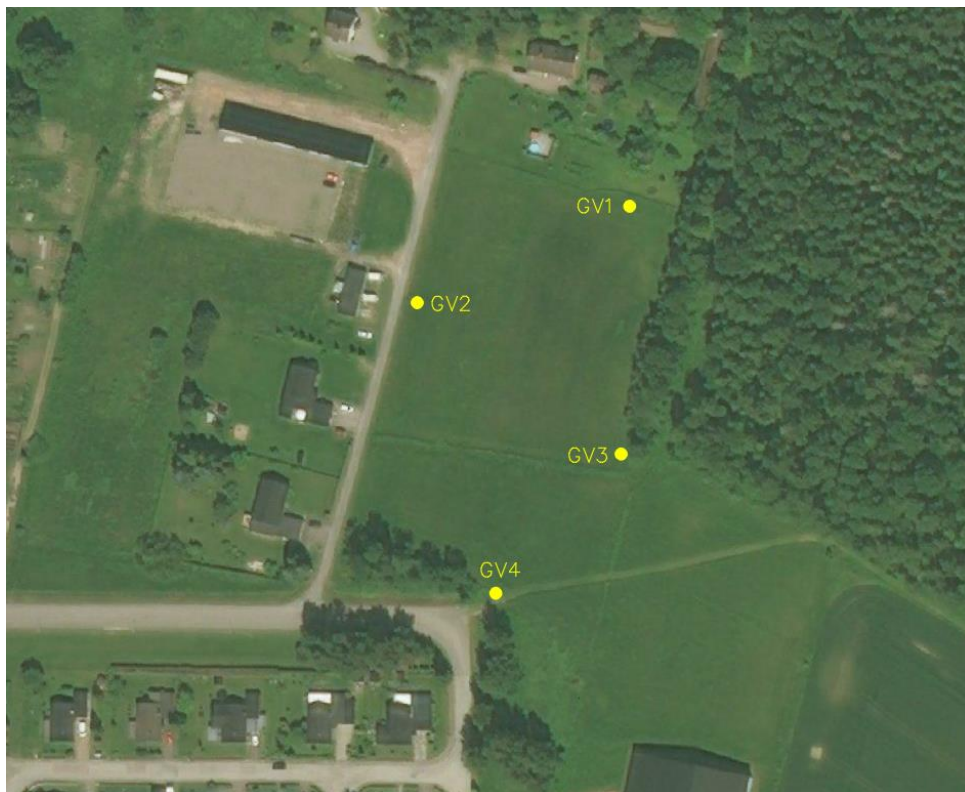
Figur 4.7. Grundvattenrör inom DP 229, Valstalund, Kv. Växthuset.

Inom området för Kv. Växthuset har DGE Mark och Miljö, placerat tre grundvattenrör, se figur 4.7, som gick att avläsa av Loxia den 22-11-2019, se tabell 4.1. GV1 gick ej att placera på grund utav geologiska förhållandena.

Resultaten visar att grundvattennivån har en stor variation mellan de olika rören, där GV2 visar en grundvattenyta precis under befintlig mark. GV3 har däremot ett djup på 3,7 meter. Bedömning av orsaken till den höga grundvattennivån i GV2 är svårt att utläsa och fler mätningar behöver utföras innan en klar bild av områdets grundvatten kan fastslås. Däremot bör det tas hänsyn för att det kan bli problem med grundvattnet när det ska schaktas för nya ledningar i Konvaljevägen.

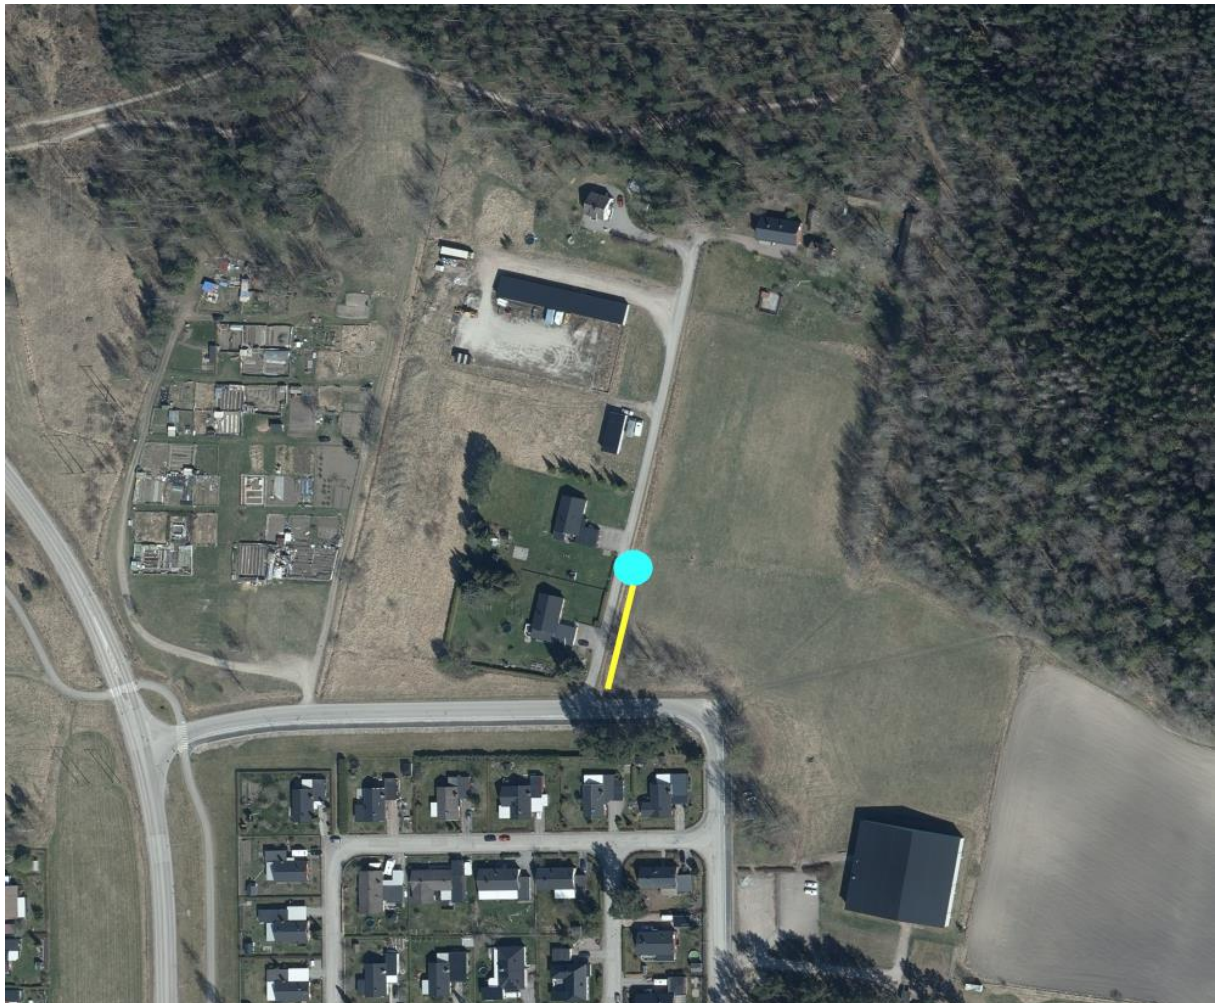
Figur 6.1. Lågpunkt med risk för vattensamling markerat med ljusblått.

Eftersom områdets mark generellt har begränsad möjlighet till infiltration ökar andelen vatten som rinner ner till gatan. Idag så finns det en lågpunkt på Konvaljevägen, markerat med ljusblått i figur 6.1 där det även finns två dagvattenbrunnar.

Konvaljevägen i nord-sydlig riktning har idag ett dike med en dräneringsledning, markerat med gult streck, som kan ta hand om vatten och leda det till ett större dike längs Konvaljevägen där det via brunnar leds västerut mot Häradsvägen.

I detaljplanen möjliggörs en eventuell ombyggnation av Konvaljevägen till en mer stadslig gata och breddas. Detta medför att det befintliga diket kan komma att försvinna. Tidigare har vattnet kunnat brädda ut mot jordbruksmarken österut, men efter byggnation kan detta bli ett instängt område med risk för vattensamling ifall dagvattenbrunnarna inte kan leda bort vattnet omgående. Nya ledningar kommer isåfall att behöva läggas i gatan och att kapaciteten för ledningen möjliggör att vatten rinner undan för att minska risken för skador på tomter och hus.

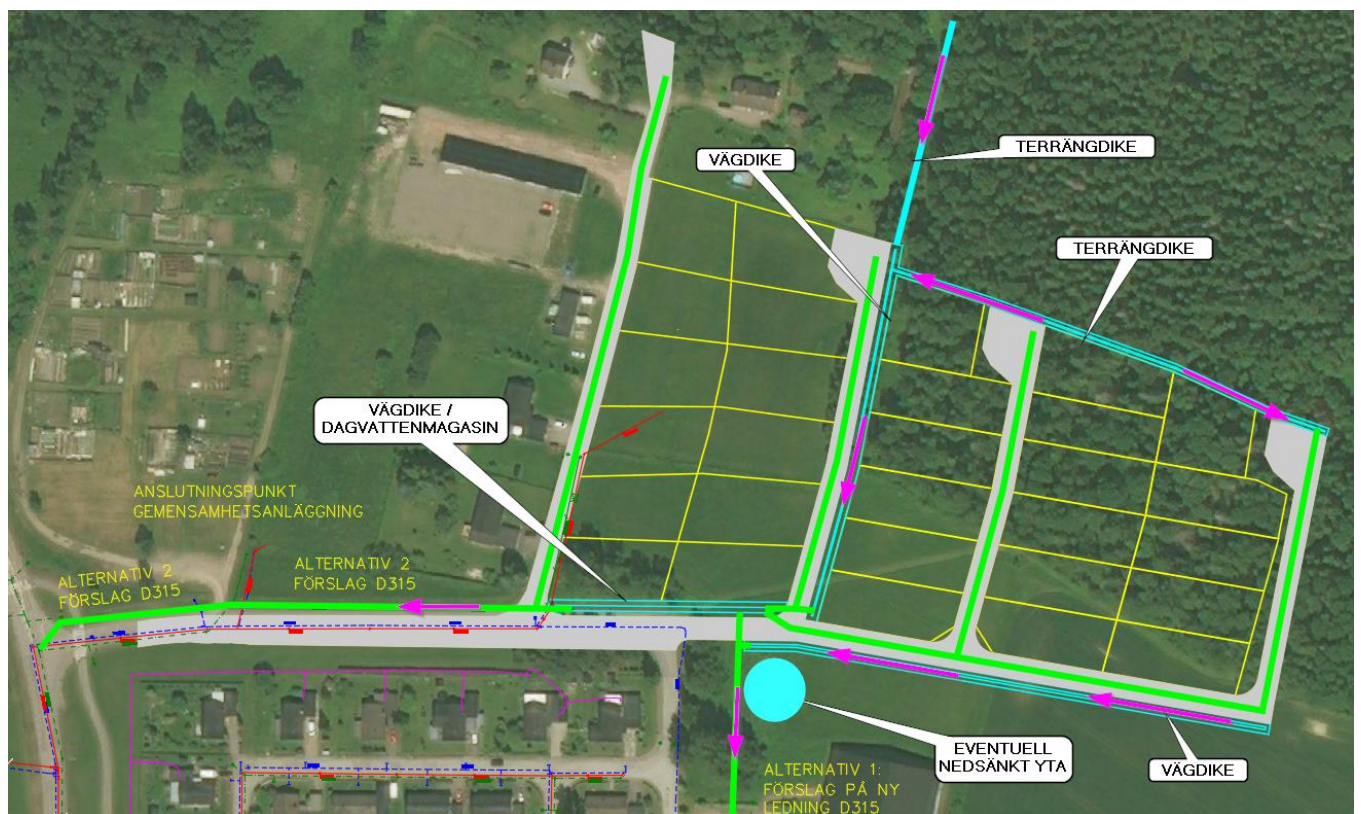
Figur 6.2. Teoretisk utformning som ligger till grund för beräkning i tabell 5.1.

Tabell 5.1 Beräkning av dagvattenflöde för teoretisk utformning enligt figur 6.2

Planområdets slutgiltiga utformning är idag okänt och kan komma att se annorlunda ut än vad som visas i figur 6.2. Oavsett hur det blir så finns det några generella lösningar som är viktiga för att få en bra dagvattenhantering inom planen. Dagvatten som kan ledas via diken innan det ansluts till ledning ges en möjlighet att renas från partiklar.

Det terrängdike som kommer norrifrån behöver hanteras inom planen. I det teoretiska förslaget så ansluter det till ett nytt vägdike. Alternativt kan det ledas in på ny dagvattenledning i ny lokalgata. Ett avskiljande terrängdike bör övervägas i de östra delarna av planen som angränsar till skogsmark i norr, detta för att leda bort eventuell naturavrinning från den kuperade terrängen norr om området.

Men eftersom kapaciteten är begränsad är kanske ett utgående flöde på 50 l/s mer realistiskt att dimensionera efter. Då skulle detta dike behöva kompletteras med andra åtgärder, till exempel med det sydöstra diket i figur 6.2.

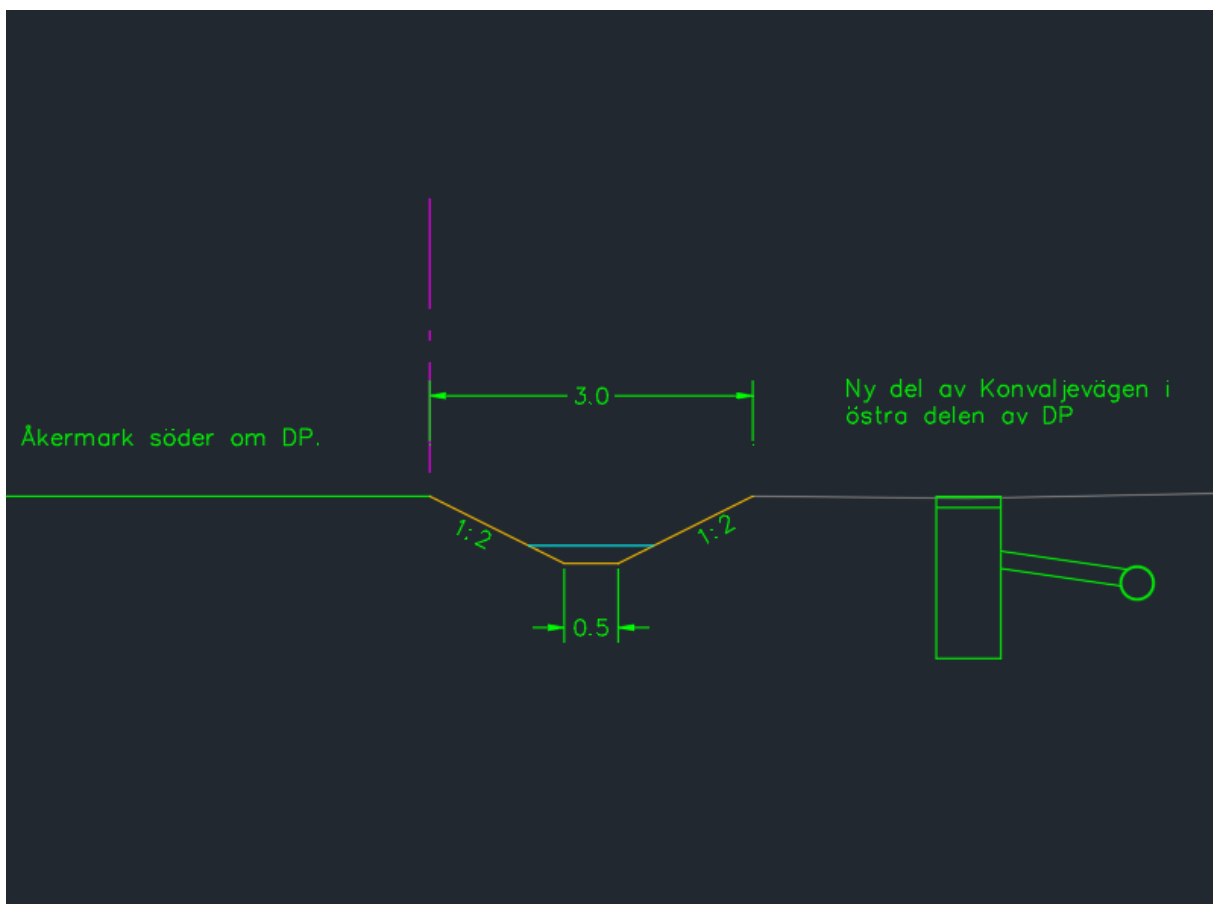
Figur 6.3. Förslag på utformning av fördröjningsdike vid Konvaljevägen.

Då dagvattnet i första hand ska hanteras inom planområdet, kan ett dike övervägas längs detaljplanens sydöstra gräns som hindrar vatten från att hamna på åkermarken. Utformning för detta dike skulle kunna utformas som figur 6.3, beroende på vilken gatubredd som byggs. Dagvatten kan sedan kopplas in på ledning via Alternativ 1 eller till det större dagvattenmagasinen norr om Konvaljevägen. Åkerdräneringar som kommer i kontakt med diket får avslutas utanför planområdet så att de inte belastas av dagvattnet i diket.
