PM/Geoteknik
HERREVAD 6:3, KOLBÄCK

UPPDRAG 297818, Herrevad 6:3 DP Geoteknisk utredning

Titel på rapport: PM Geoteknik (PM Geo), Herrevad 6:3, Kolbäck

På uppdrag av Hallstahammar kommun har Tyréns AB utfört en geoteknisk undersökning för planerad byggnation av äldreboende i en våning utan källare på fastigheten Herrevad 6:3 i Kolbäck, Hallstahammar kommun, Västmanlands län. Inom undersökningsområdet planeras äldreboende med tillhörande kommunikationsytor samt terrasser. Undersökningsområdet ligger i de östra delarna av tätorten Kolbäck i anslutning till Familjeläkarmottagningen längs Herrevadsvägen.

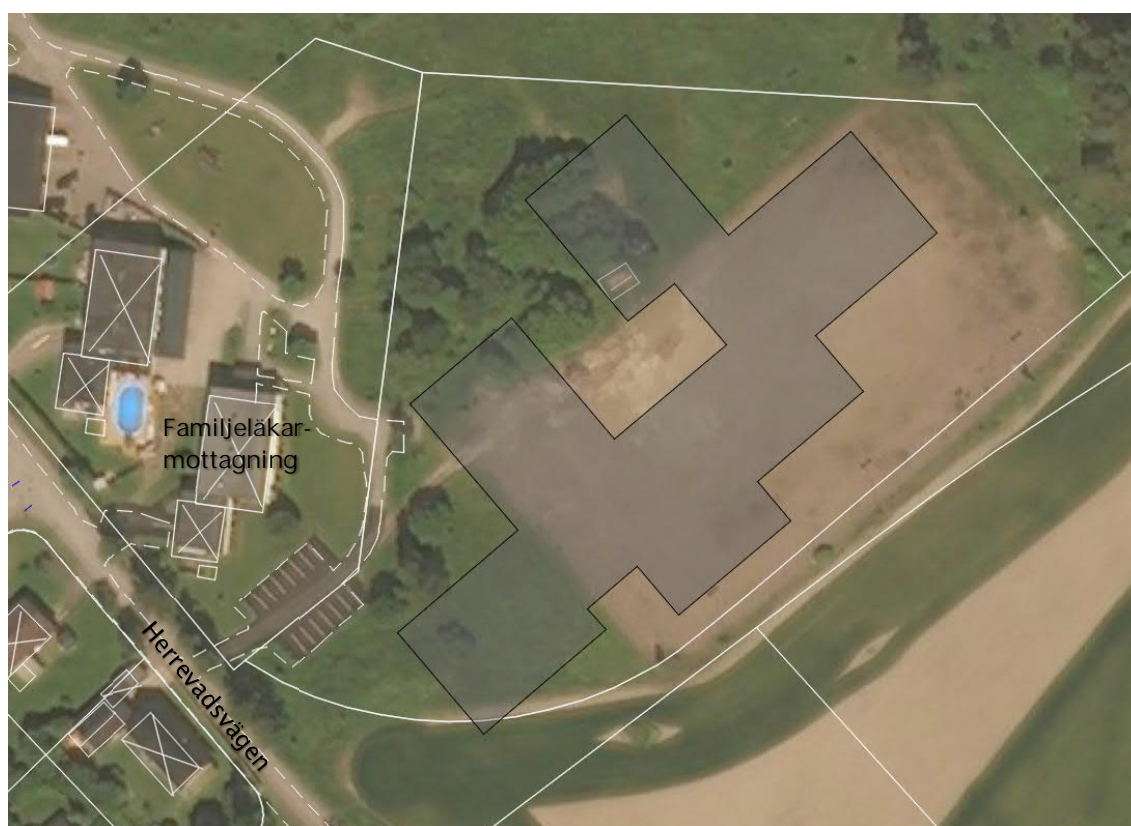
Figur 1. Flygfoto över undersökningsområdet med byggnationens tänkta placering enligt erhållen situationsplan daterad 2019-10-08 [3].

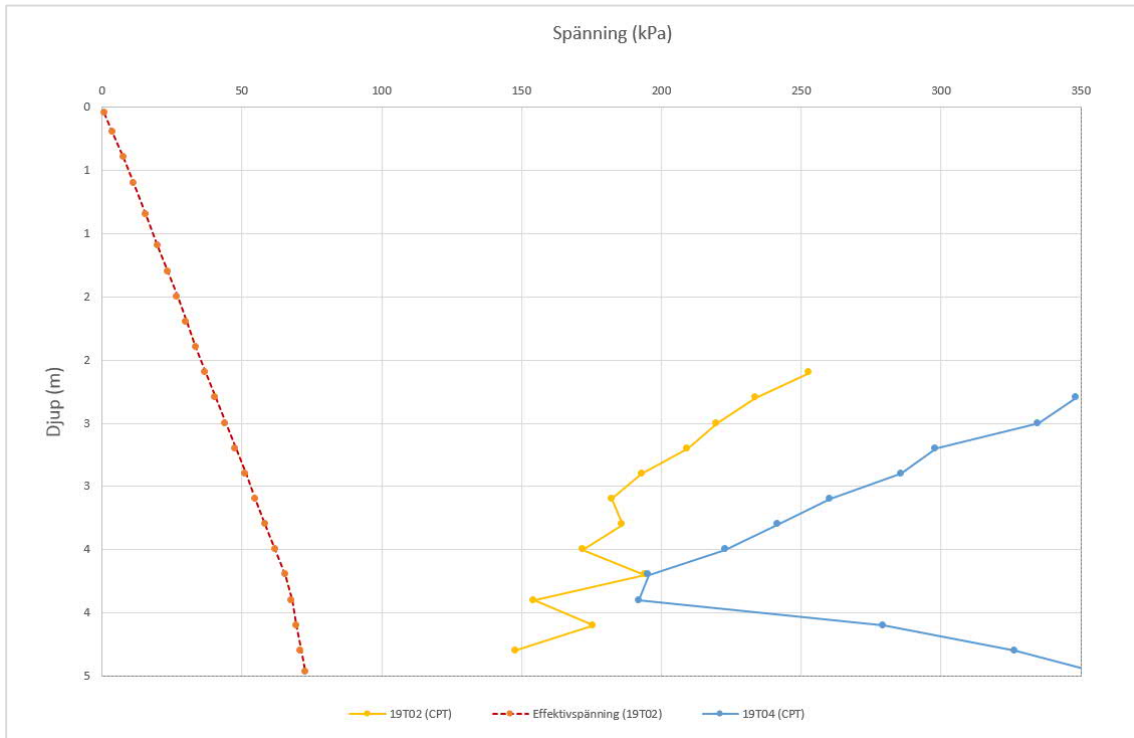
Figur 6. Jordens effektivspänning kontra förkonsolideringstryck. X-axeln illustrerar spänning (kPa) och y-axeln illustrerar djup under markytan i meter.

Lerans förkonsolideringsspänning mot djupet har uppskattats utifrån CPT-sondering i borrhypunkt 19T02 och 19T04.

Utifrån effektivspänningsanalys och studie av överkonsolideringsgrad betraktas leran som överkonsoliderad.
